大治町長寿命化個別施設計画

(大治町スポーツセンター)

令和5年12月

大治町教育委員会 スポーツ課

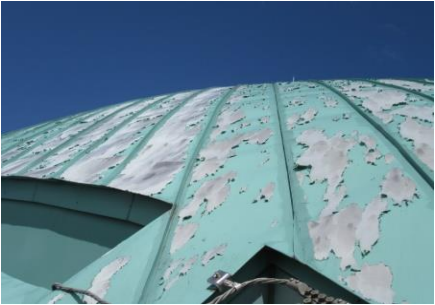
フッ素樹脂塗装が剥離し、飛散が見られる。	防水シートが不自然に浮き、変色が見られる。	空調配管のストレーナーに付着した汚泥が見られる。
評価	評価	評価
D	D	D

屋根は、2021年に塗膜防水を実施しており、健全な状況が確認できます。また、外壁についても同様に、2021年に外壁改修を実施したことから、健全な状態が保たれています。

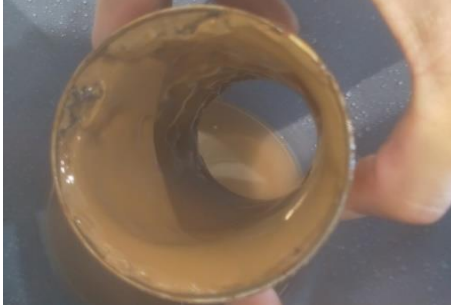
また、空調設備も2018-2019年の同工事により、更新したことで、快適な空間を保持しています。ただし、空調配管の更新は、同工事の設計の際に管内クリーニングを実施済みであったため、更新を見送りましたが、空調稼働時において、一部ストレーナーにさびや砂、汚れが著しく付着し、機器の故障の要因となっています。

ただし、空調配管は、配管内に付着した汚泥がメッシュ機能を持つストレーナーに大量に付着しています。汚泥が機械にまで到達し、機械内部に付着すると故障の大きな原因となります。空調保守の際に、薬液を投入し改善を図っていますが、早急に対応が必要です。

さびや砂などの汚れを予防するため、薬液注入等による水質改善と機器へのさび等の付着を防ぐための措置の早期の実施が必要です。いずれにせよ、空調配管は、機器の大きな故障が発生する前に更新を実施する必要があります。なお、1階エントランスは空調の効きが著しく悪く、非常に劣悪な環境となっているため、空調整備による空間環境の改善が必要となります。

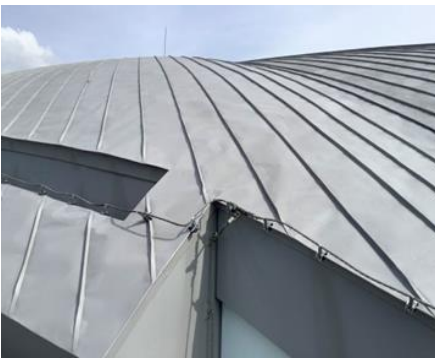
評価	評価	
A	A	
塗膜防水を実施し、表層に剥離がみられない	防水シート貼り直し、シートの浮きもみられない

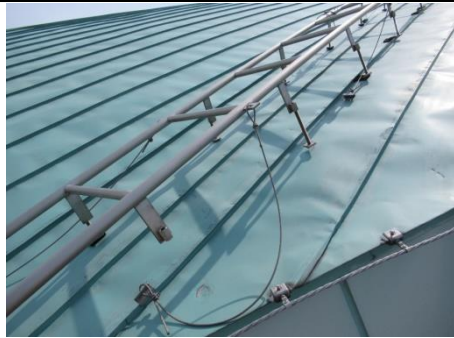
評価	評価	評価
D	C	C
点検タラップの支柱が一部外れている。 ズレ留め用のワイヤーも外れている。	床タイルにひび割れが発生しています。	階段タイルにクラック、欠損が確認されます。

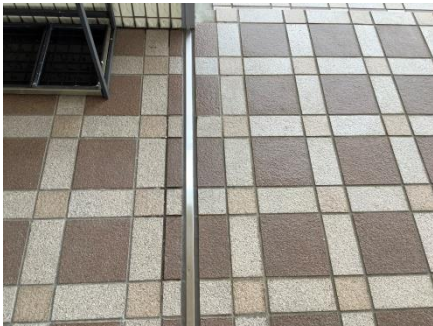
評価	評価	評価
A	A	A
点検タラップが器具で留められ ワイヤーでも接着している。	床タイルを補修済み	階段タイルクラック等補修済み
